# Catálogo del Paisaje del parque Sarmiento de la ciudad de Córdoba

Lucas Perés • Cecilia Kesman • Silvina Barraud

Catálogo de paisaje del Parque Sarmiento de la ciudad de Córdoba / Lucas Perés ;  
Cecilia Kesman ; Silvina Barraud. - 1a ed. - Córdoba : EDUCC - Editorial de la Universidad  
Católica de Córdoba, 2019.

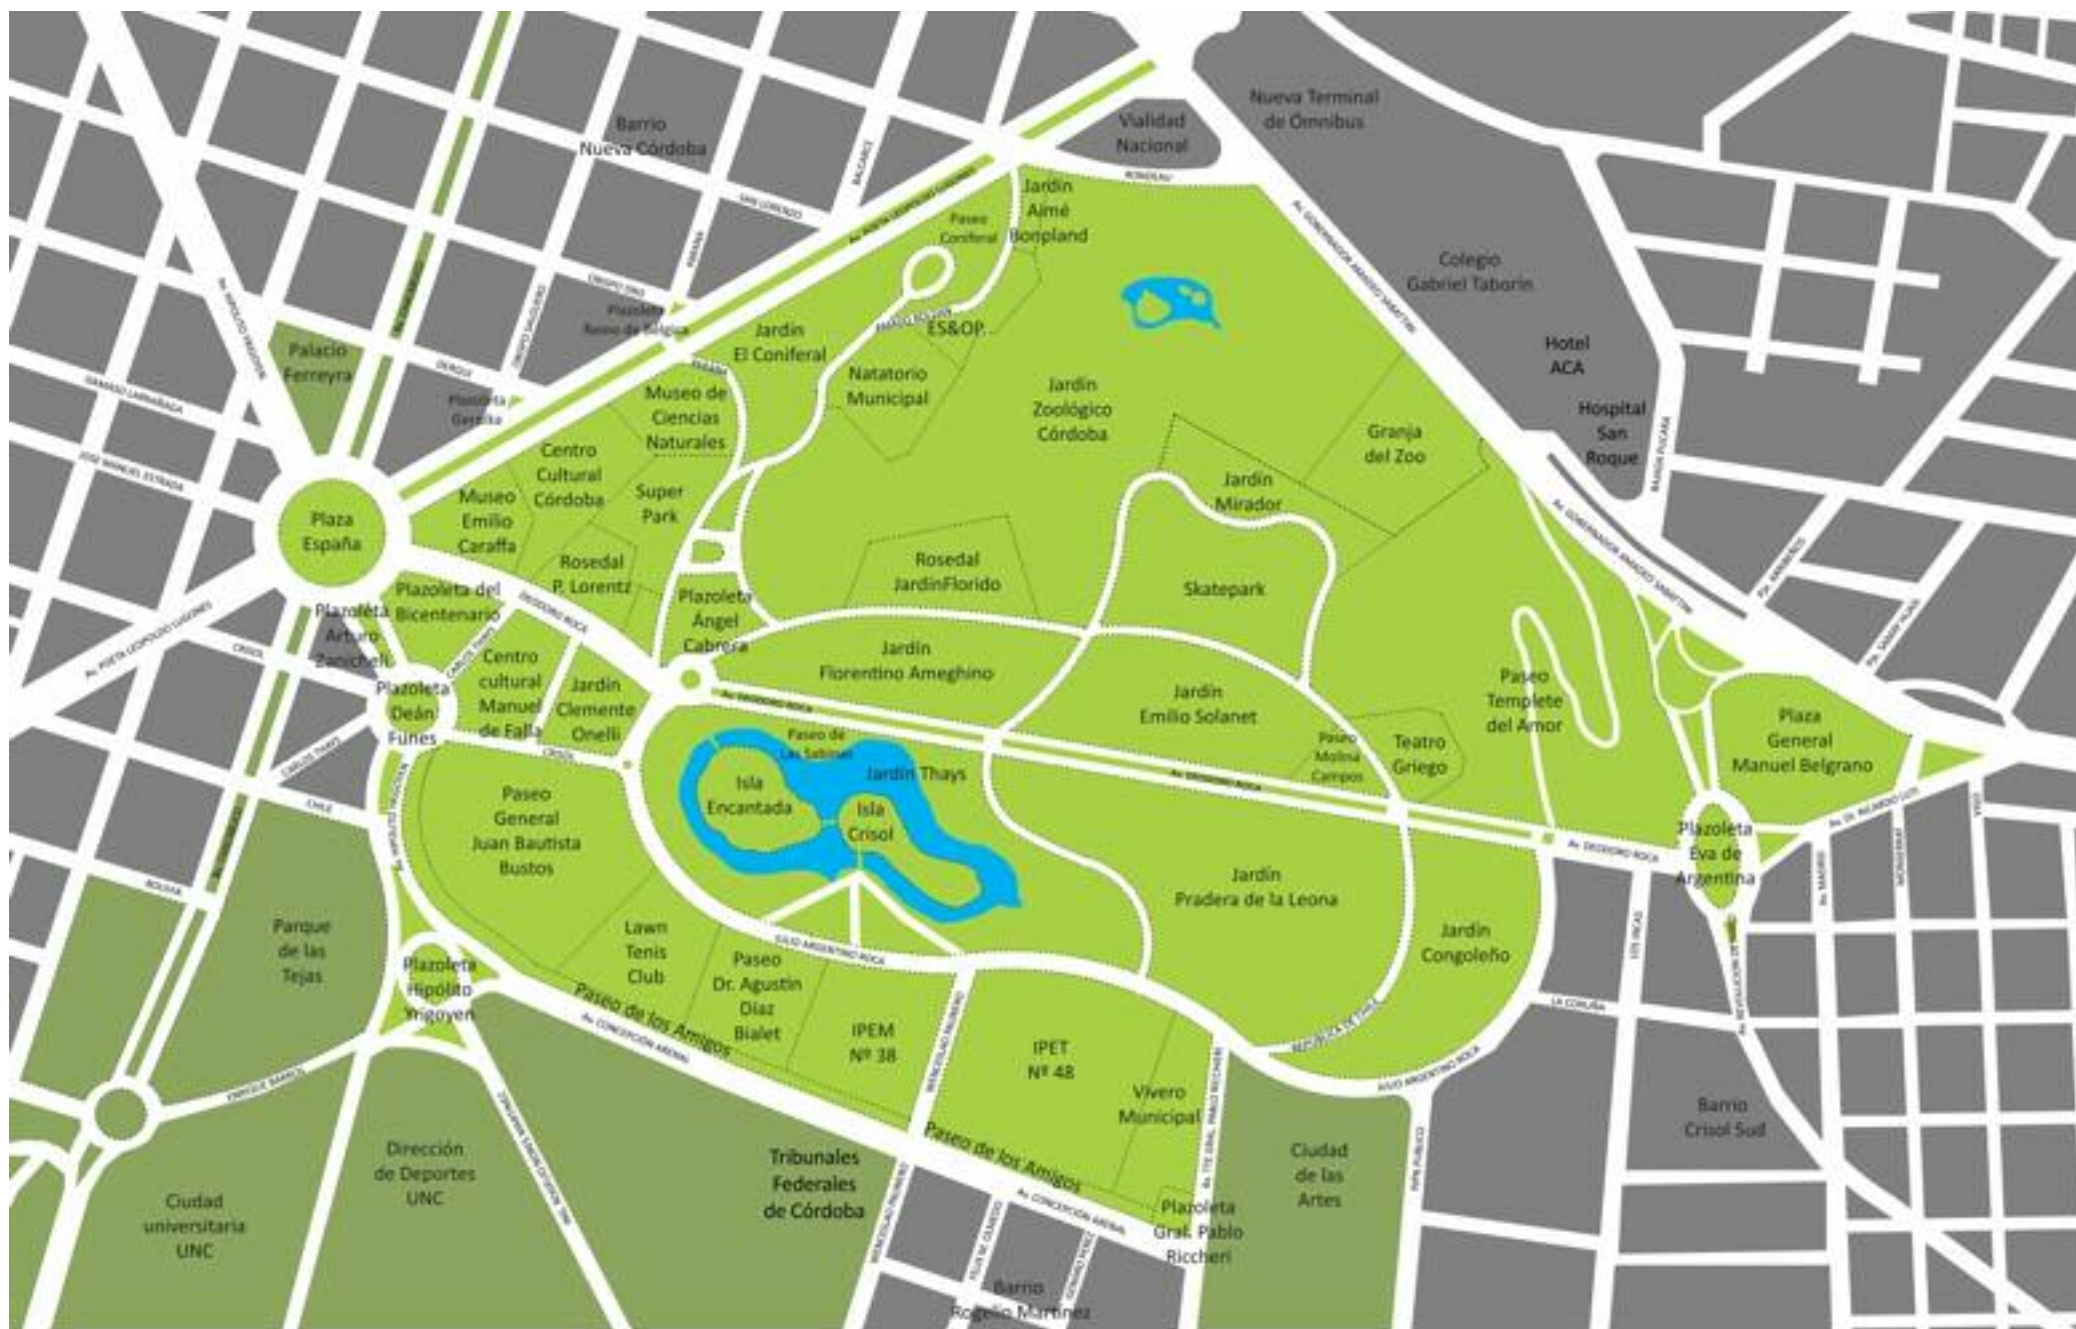
Plano de distribución de la espacialidad física de la zona de estudio

**A continuación presentamos la actual subdivisión física de la zona de estudio, la cual queda distribuida del modo en que se presenta en el plano e la siguiente página.**

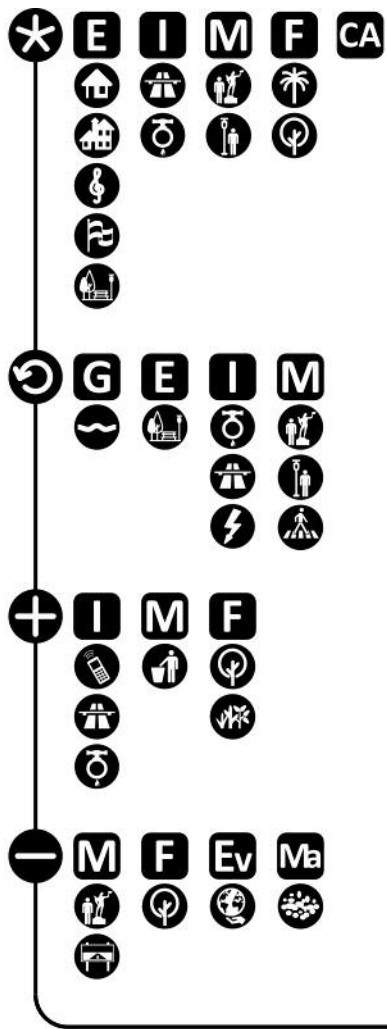
Esquema síntesis de acciones consideradas para el AH 1 según sistema de categorización de componentes paisajísticos
